Assunto: **Resposta à Indicação nº 398/2025 – Joice Alvarenga**

## **LAUDO DE DEFESA CIVIL**

### **Laudo Nº 039/2025**

Em data de 10 de julho de 2025, a equipe da Coordenadoria Municipal de Proteção e Defesa Civil de Formiga/MG – COMPDEC, em atendimento à Indicação nº 398/2025 da Câmara Municipal de Formiga/MG, compareceu à Rua Joaquim Ferreira de Resende, Bairro Novo Horizonte.

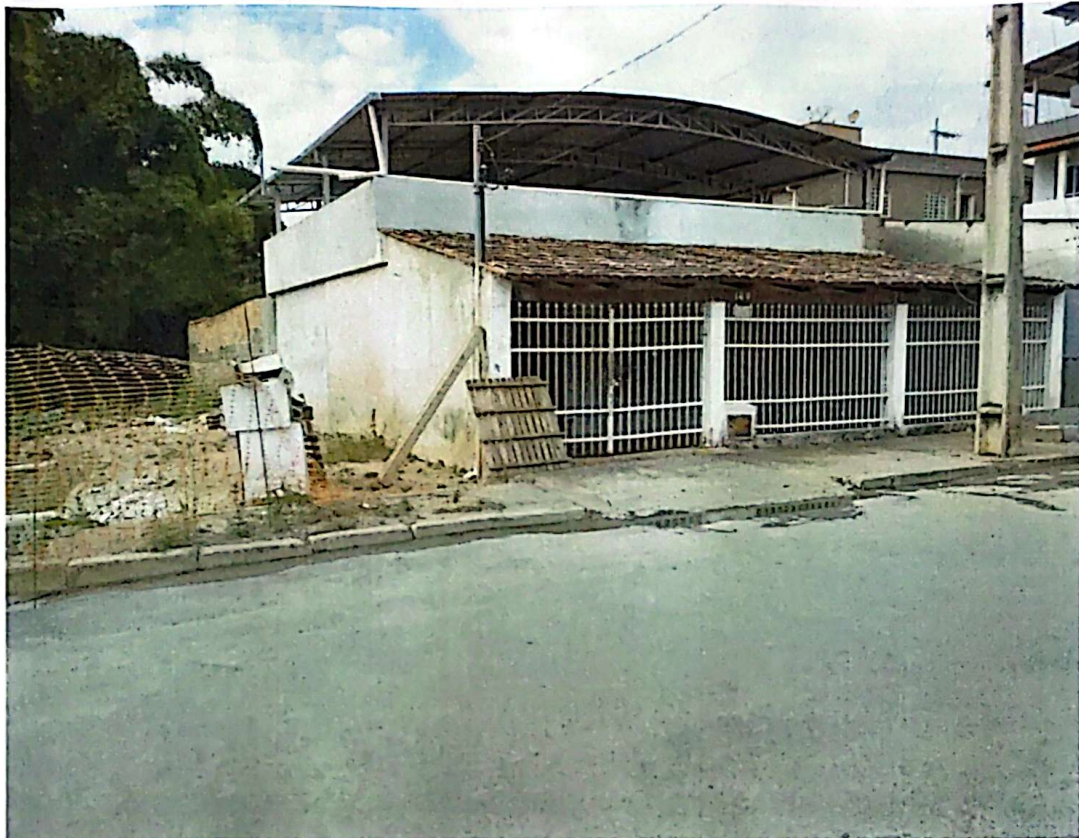
**FOTO 01** – Rua Joaquim Ferreira de Resende s/nº situado no bairro Novo Horizonte próximo ao córrego.

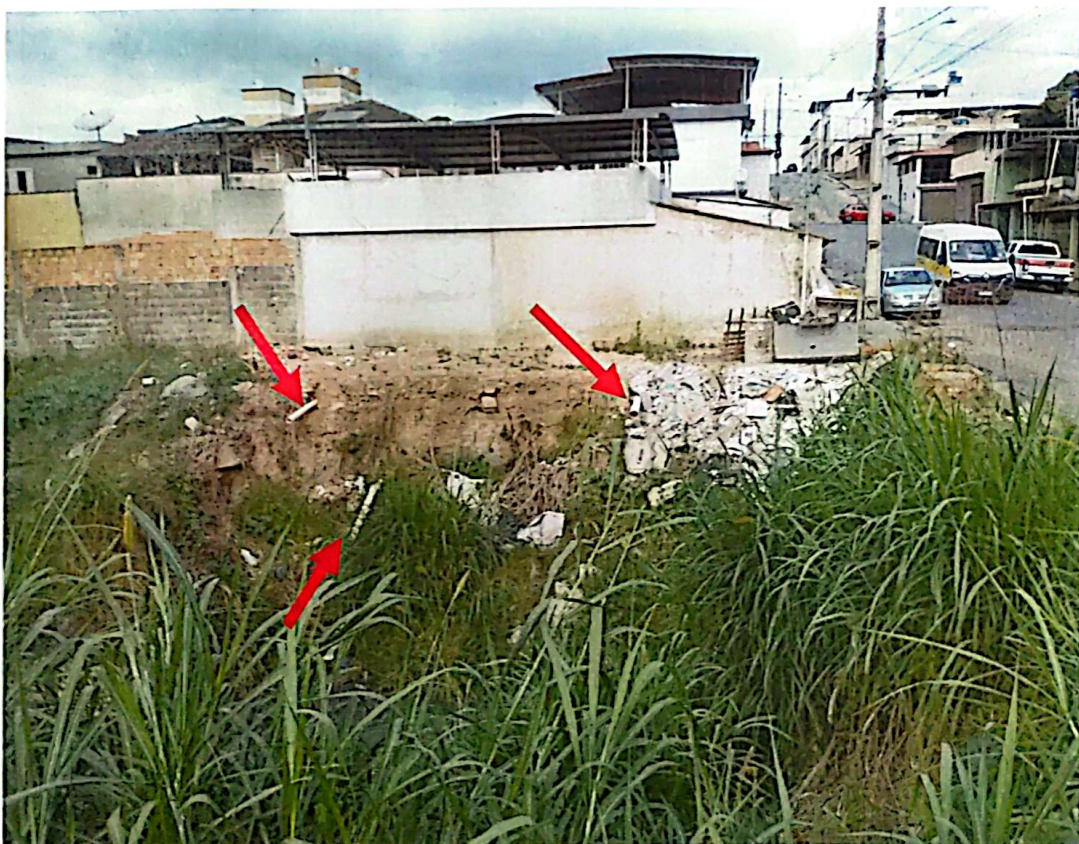
4. Existem 03 tubos de PVC no talude que confronta com a lateral direita da residência de nº 148, com indícios de que sejam para escoamento de águas pluviais ou água servida/esgoto.

5. Acúmulo de entulho de construção civil, que estão sendo depositados no talude.
6. Evolução do processo erosivo no talude que confronta com a Rua, sendo que parte da canaleta de concreto está com algumas avarias, interrompendo o escoamento das águas pluviais até o bueiro, situação que pode se agravar no período chuvoso

**FOTO 02** – Detalhe do entulho de restos de construção civil e tubulação de pvc exposta no talude que confronta com o córrego.

- e. Que o SAAE (Serviço Autônomo de Água e Esgoto) efetue uma inspeção no sistema de esgoto.

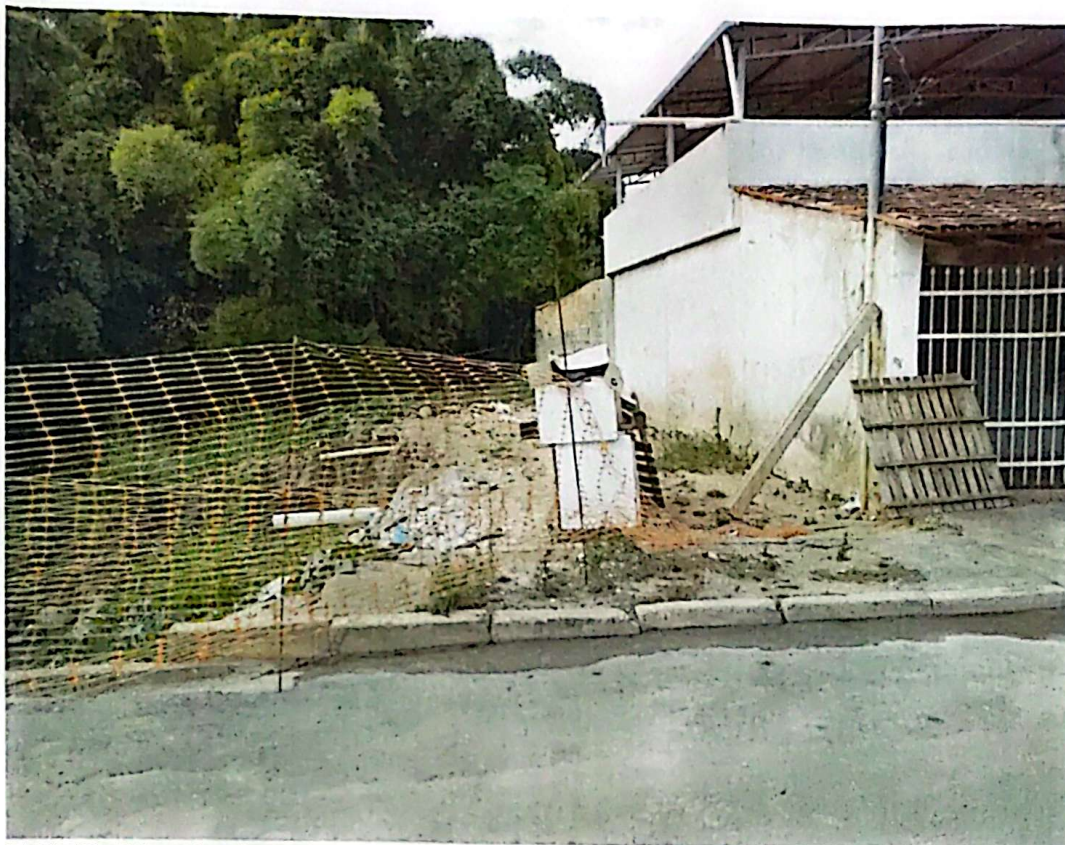
1. O local já foi objeto de vistoria por esta Defesa Civil, conforme Laudo nº 081/2024, datado de 18 de julho de 2024.
2. Isolamento efetuado pela Secretaria Municipal de Obras e Trânsito em tela plástica de tapume, sinalizando a área de erosão próxima à rua.

**FOTO 03** – Isolamento da Rua Joaquim Ferreira de Resende com a erosão com tela de tapume.

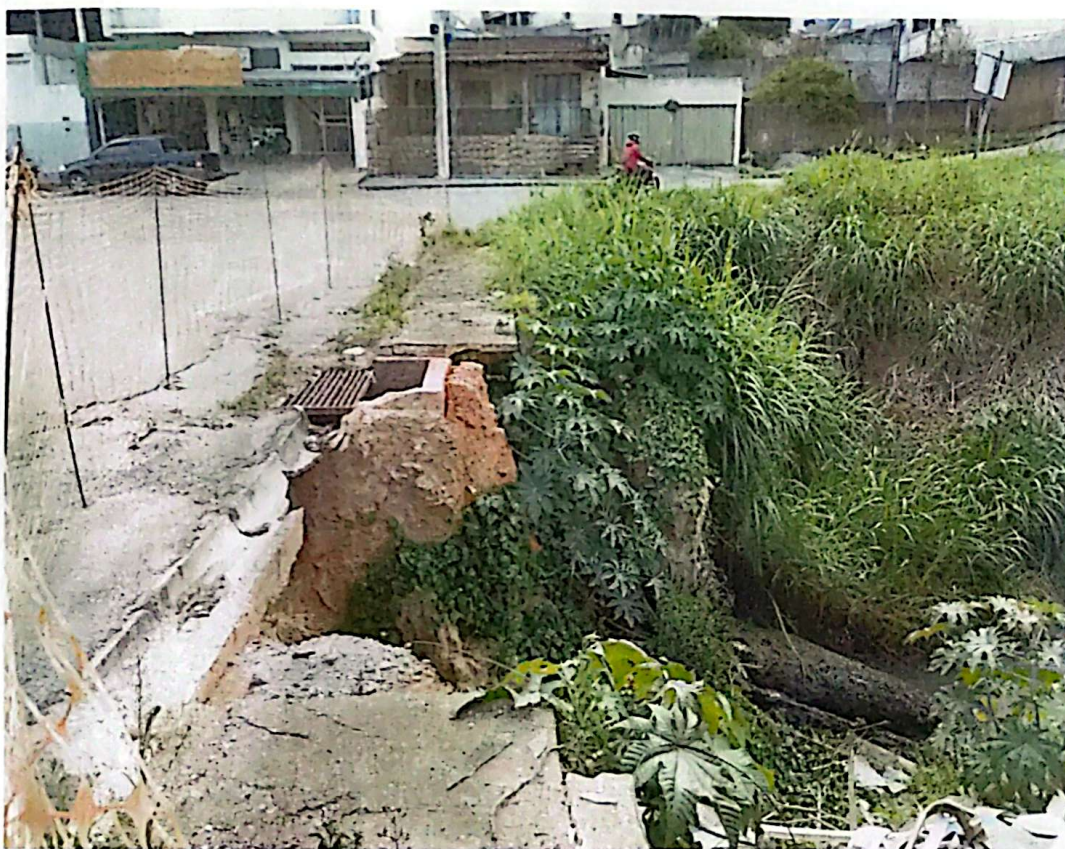
7. Desabamento de parte da calçada situada na Rua Joaquim Ferreira de Resende que se encontrava danificada.
8. Diante da vistoria realizada externamente à lateral direita da residência nº 148, não foram detectadas patologias que indicassem nenhum risco iminente de desabamento.

**FOTO 04** – Desabamento de parte da calçada da Rua Joaquim Ferreira de Resende com evolução no processo erosivo com parte da canaleta de concreto danificada.

- a. Que se proceda à realização de obras de contenção das margens do Córrego Novo Horizonte e a reconstrução da calçada.
- b. Que os serviços a serem executados sejam elaborados por um profissional habilitado no CREA-MG com a devida ART de projeto e execução.
- c. Que a Secretaria Municipal de Gestão Ambiental verifique quanto ao descarte de entulho ao longo do talude.
- d. Que a Secretaria Municipal de Obras e Trânsito faça o monitoramento da evolução do processo erosivo, afim de primar pela segurança do fluxo de veículos e pedestres até que sejam executadas as obras de contenção.

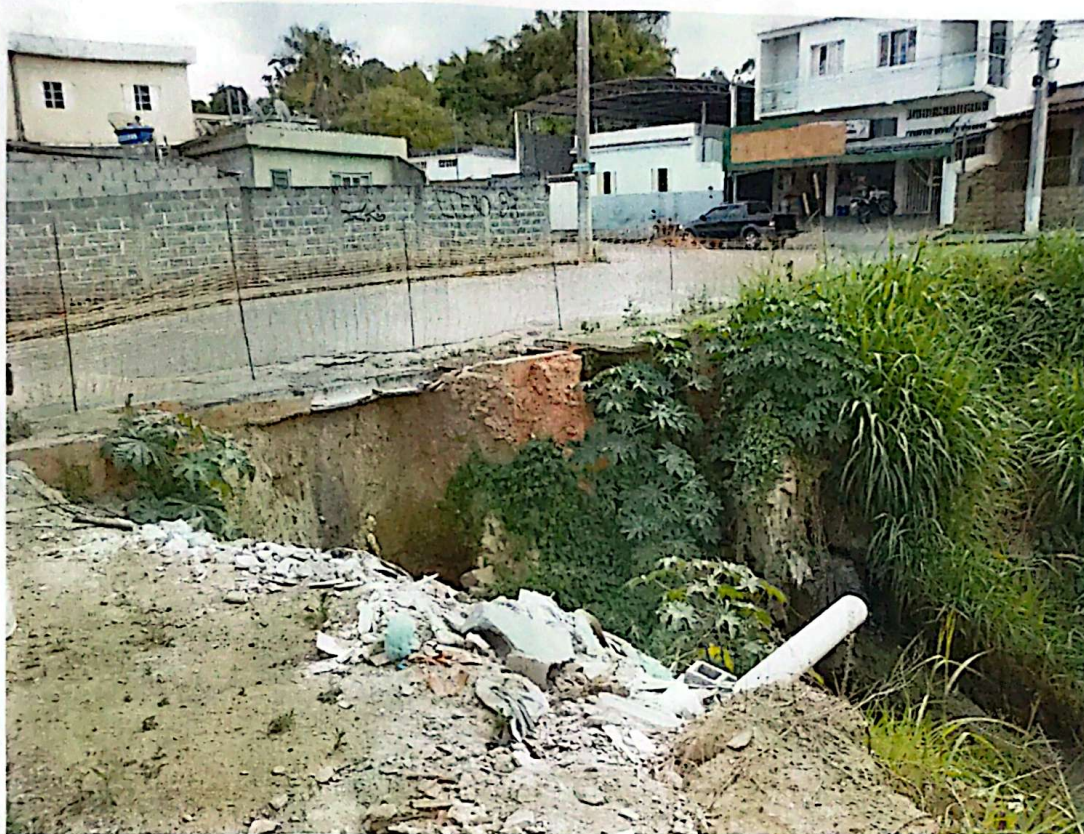
**FOTO 05** – Rua Joaquim Ferreira de Resende com o córrego vista de outro ângulo de visão.

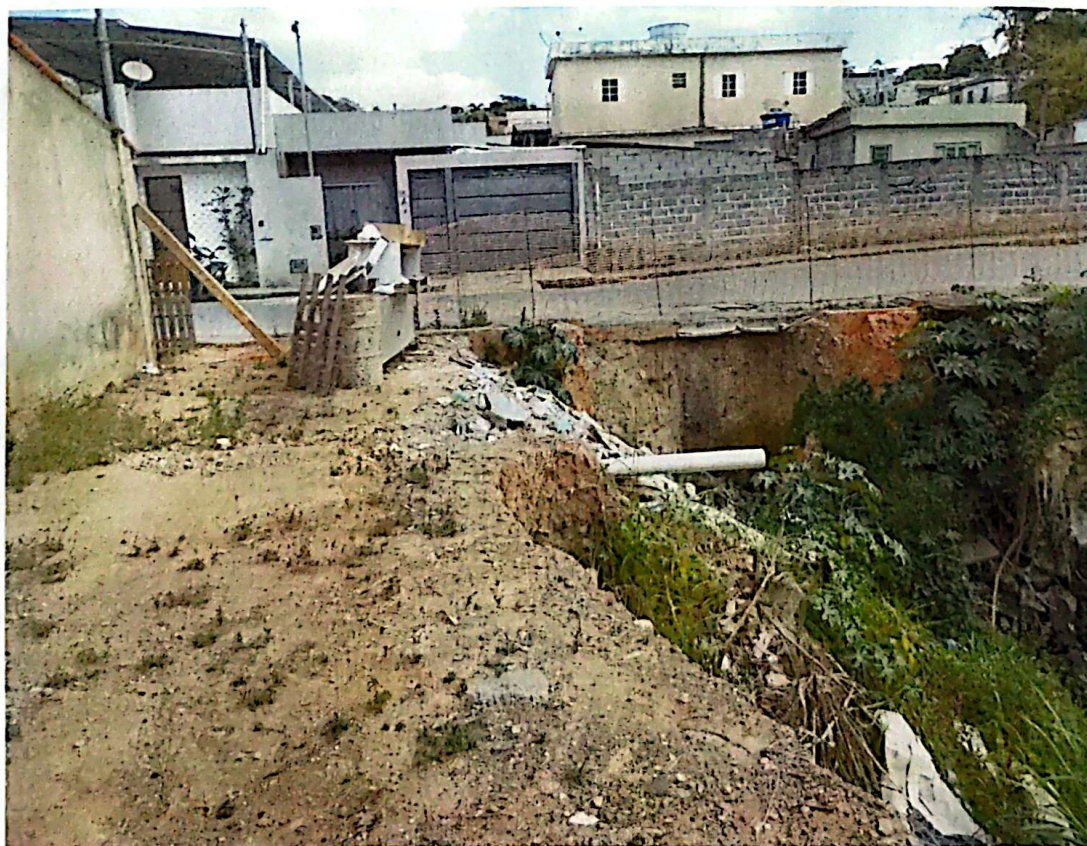
3. Ausência de contenção no talude nas margens do Córrego Novo Horizonte que confronta a uma distância aproximada da 3,0m com o terreno da residência nº 148, de propriedade de Fernando Pereira

**FOTO 06** – Ausência de contenção do talude com o córrego situado a Rua Joaquim Ferreira de Resende, bairro Novo Horizonte.
