## **RELATÓRIO DA DEFESA CIVIL**

### **Relatório nº 03/2025**

A equipe da COMPDEC compareceu à Rua Divino Carlos, próximo ao nº 50, bairro Alvorada, atendendo a indicação nº 272/2025 da Câmara Municipal de Formiga/MG, onde consta que segundo relatos dos moradores, quando da execução de uma obra no local, teria ocorrido um desaterro e que a residência nº 50 estaria em situação de risco.

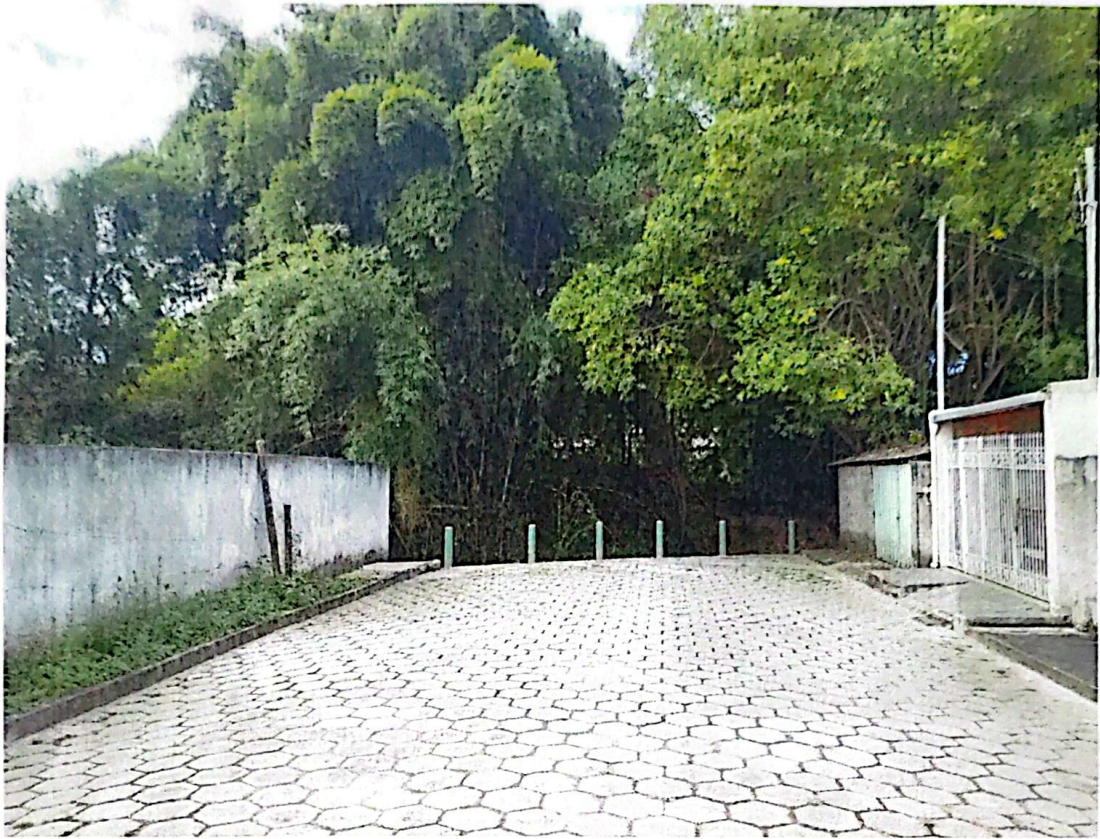
**FOTO 01** – Rua Divino Carlos pavimentada com bloquete de concreto confrontando nos fundos com o Córrego do matadouro.

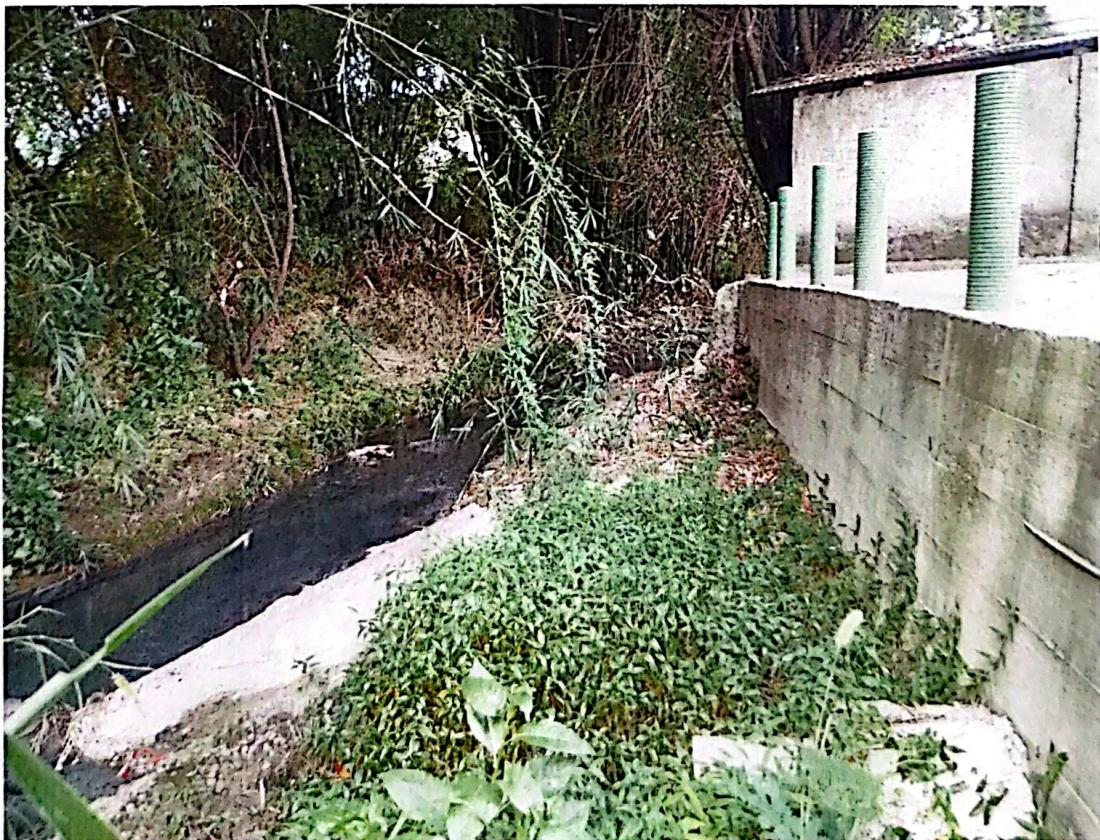
Foi verificada a execução de uma obra de recuperação da via, que faz divisa com o Córrego do Matadouro. Segundo informações da Secretaria Municipal de Obras e Trânsito tal intervenção se fez necessária para estabilização do trecho, que foi danificado pelas fortes chuvas de janeiro/2024.

**FOTO 02** – Muro de contenção executado pela Secretaria Municipal de Obras e Trânsito para estabilidade da Rua Divino Carlos.

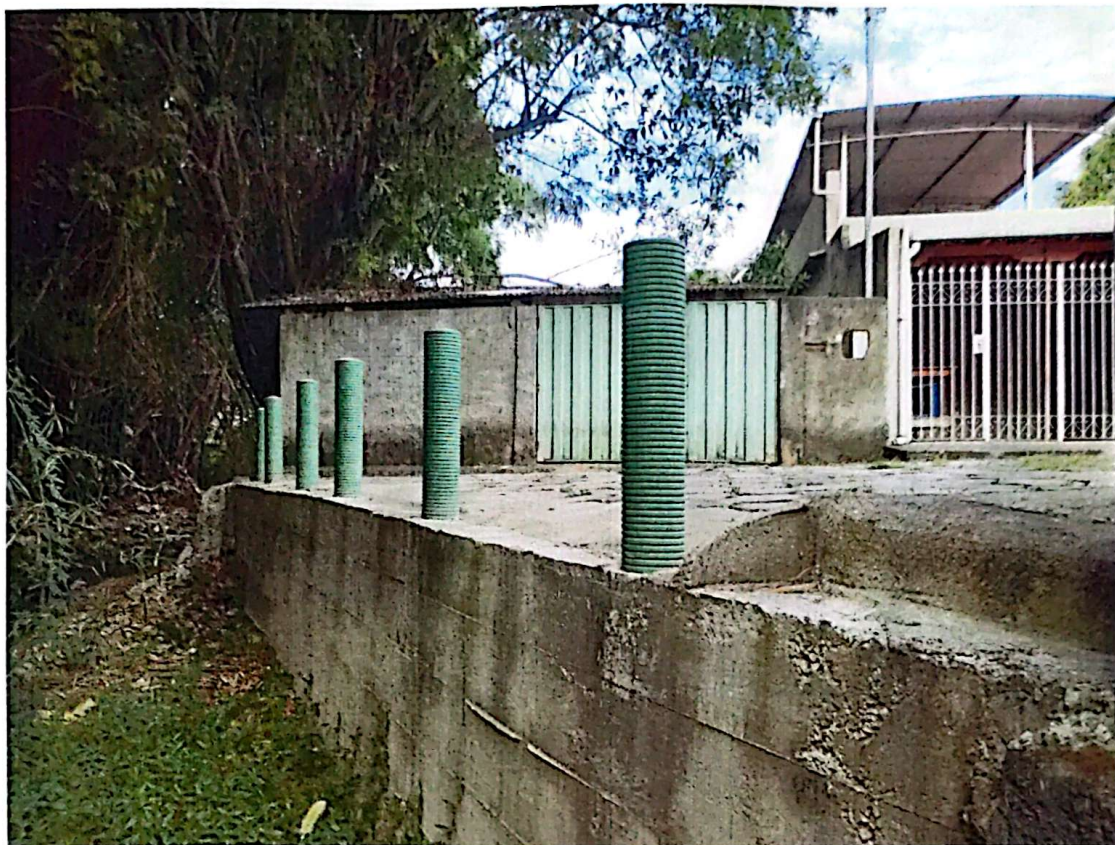
Existe uma garagem no alinhamento da rua, que, na oportunidade, não foi interditada porque encontra-se distante do processo erosivo em questão.

**FOTO 03** – Detalhe do muro de contenção com vista de outro ângulo de visão e aos fundos a garagem da residência nº50 (portão verde).

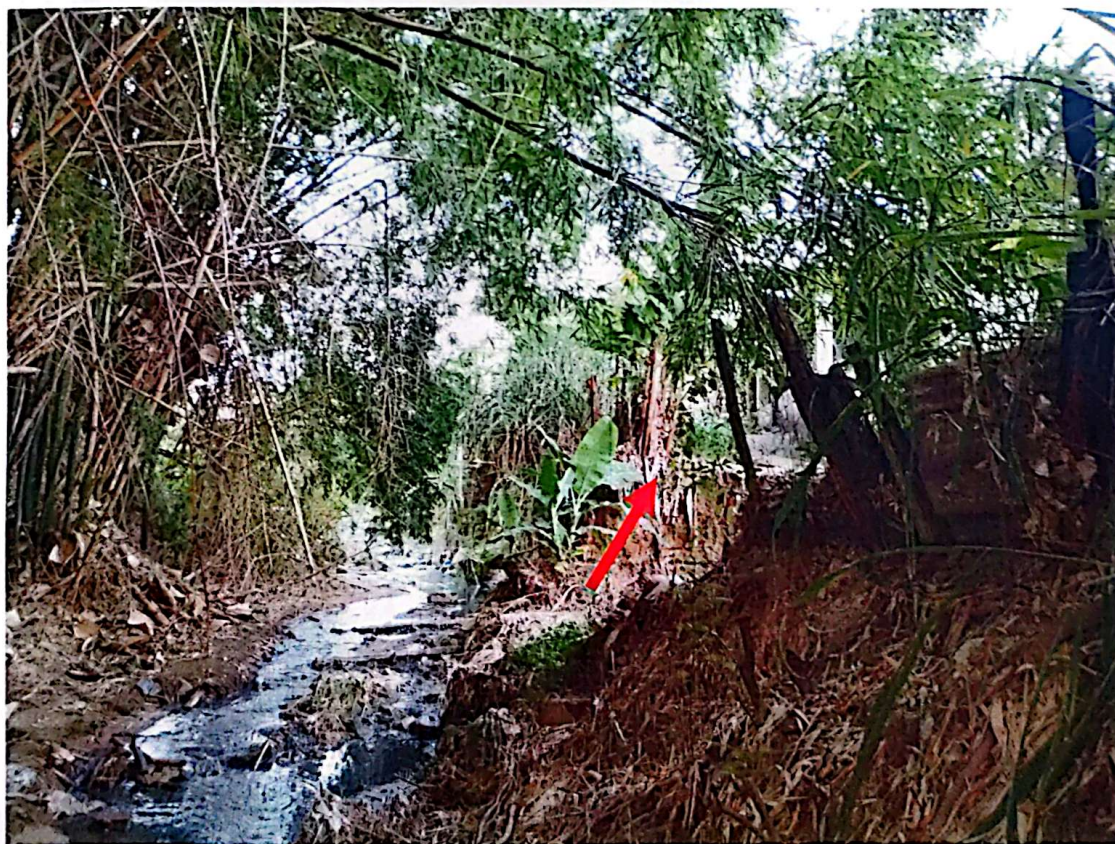
Por fim, conclui-se que diante do que foi observado, o avanço do processo erosivo associa-se à falta de contenção do terreno do imóvel nº 50 com a divisa do Córrego do Matadouro, agravado nos períodos chuvosos pelo aumento do nível do mencionado Córrego.

**FOTO 04** - Córrego do matadouro com detalhe para ausência de uma contenção do terreno da residência nº 50.
