## **LAUDO DE DEFESA CIVIL**

### **Laudo Nº 032/2025**

Em data de 25 de março de 2025, a equipe da Coordenadoria Municipal de Proteção e Defesa Civil de Formiga/MG – COMPDEC, atendendo à indicação nº 032/2025 da Senhora Vereadora Joice Alvarenga Borges Carvalho, compareceu à Rua da Charqueada, em frente ao nº 73, Bairro Novo Santo Antônio, neste Município.

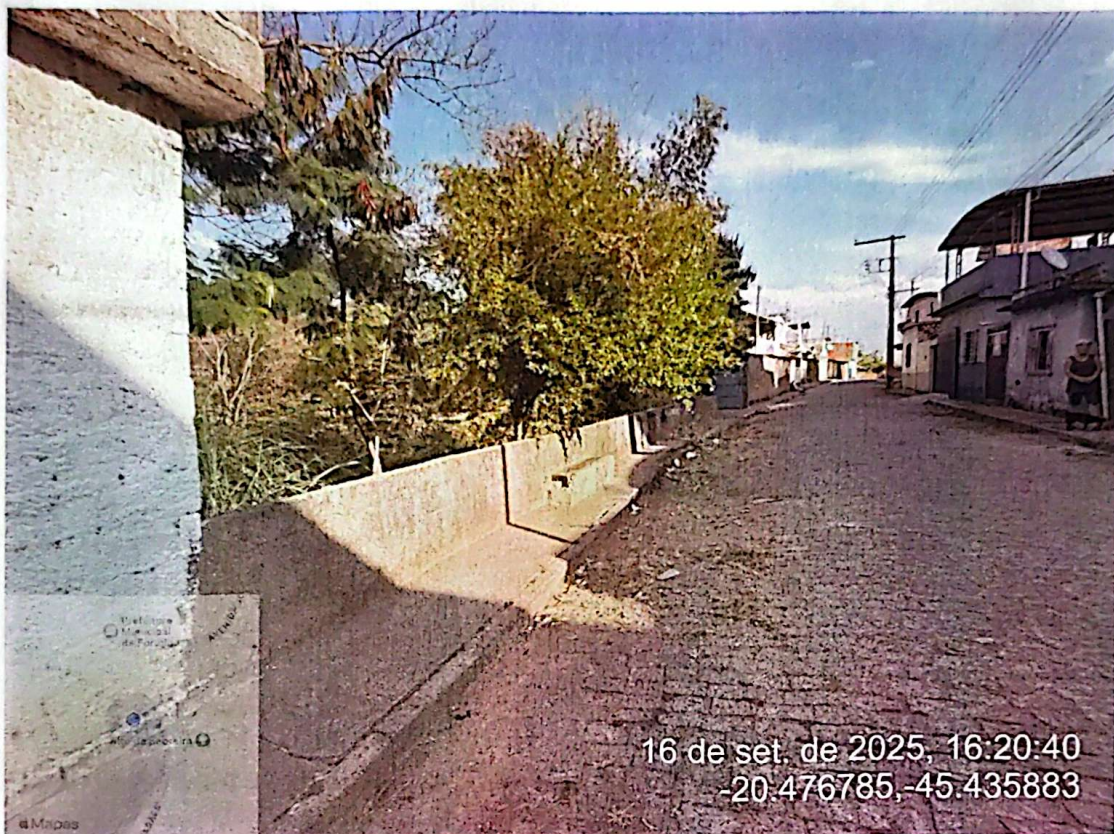
**FOTO 01** – Rua da Charqueada e seu entorno.

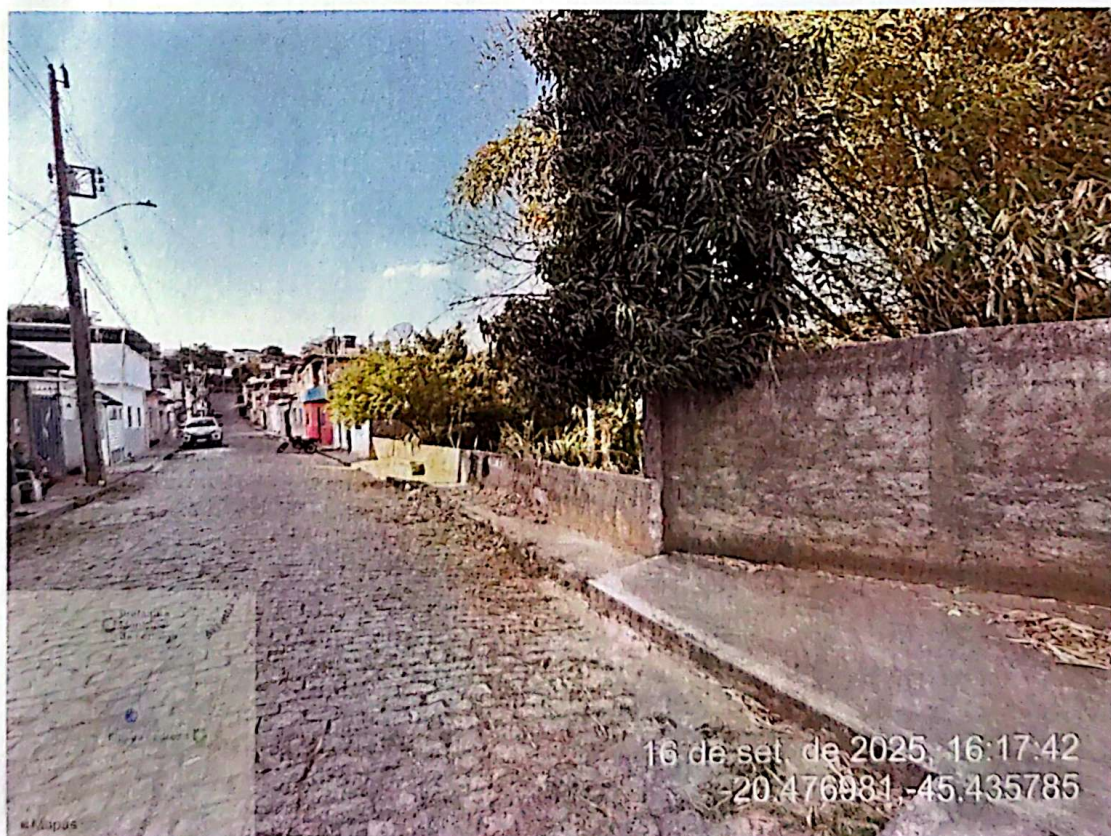
**FOTO 02** – Rua da Charqueada com vista de outro ângulo de visão.

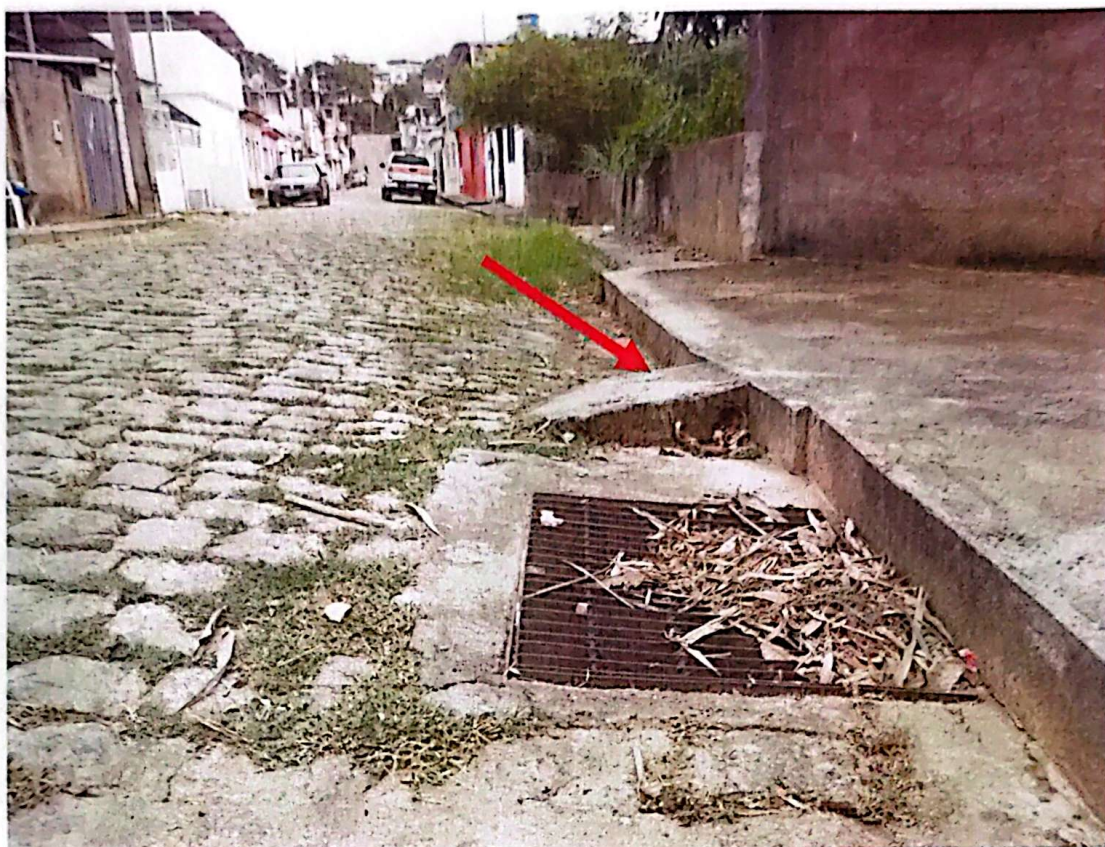
**FOTO 03** – Rampa de concreto e folhas secas impedindo o livre escoamento das águas pluviais até o bueiro.

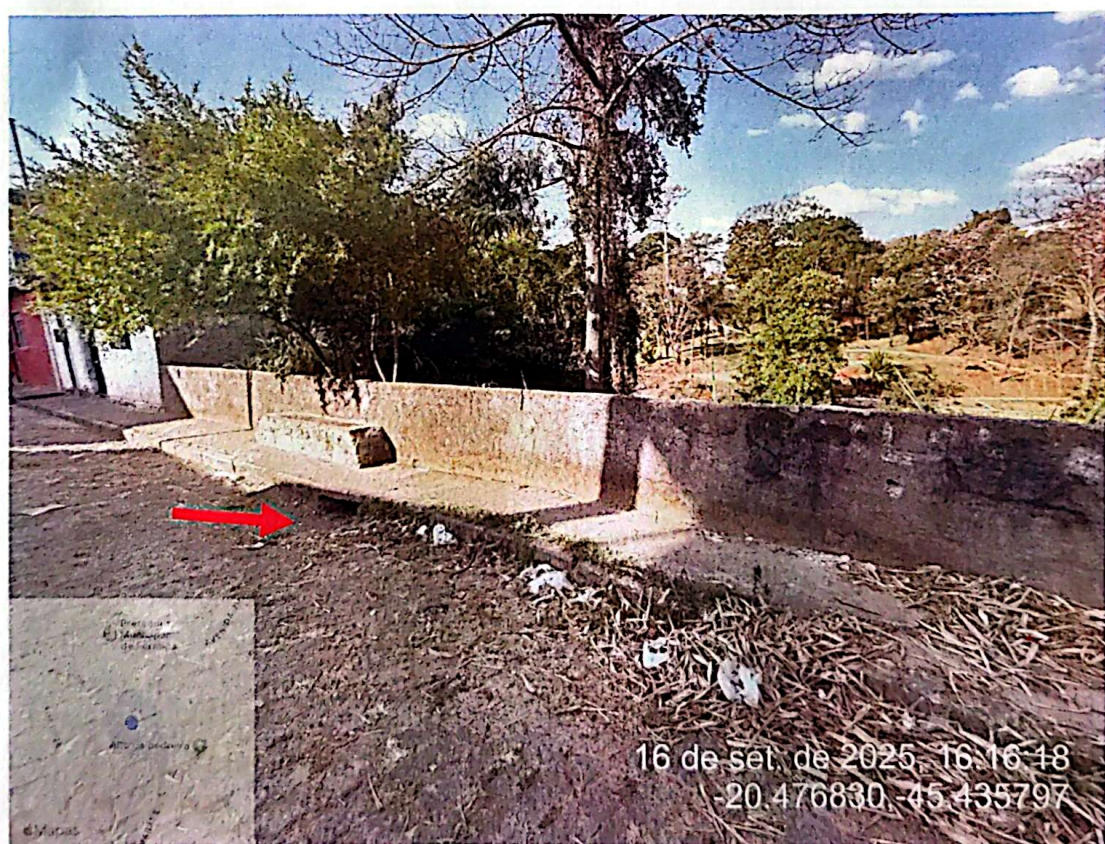
**FOTO 04** - Ponto de captação das águas pluviais da Rua da Charqueada.

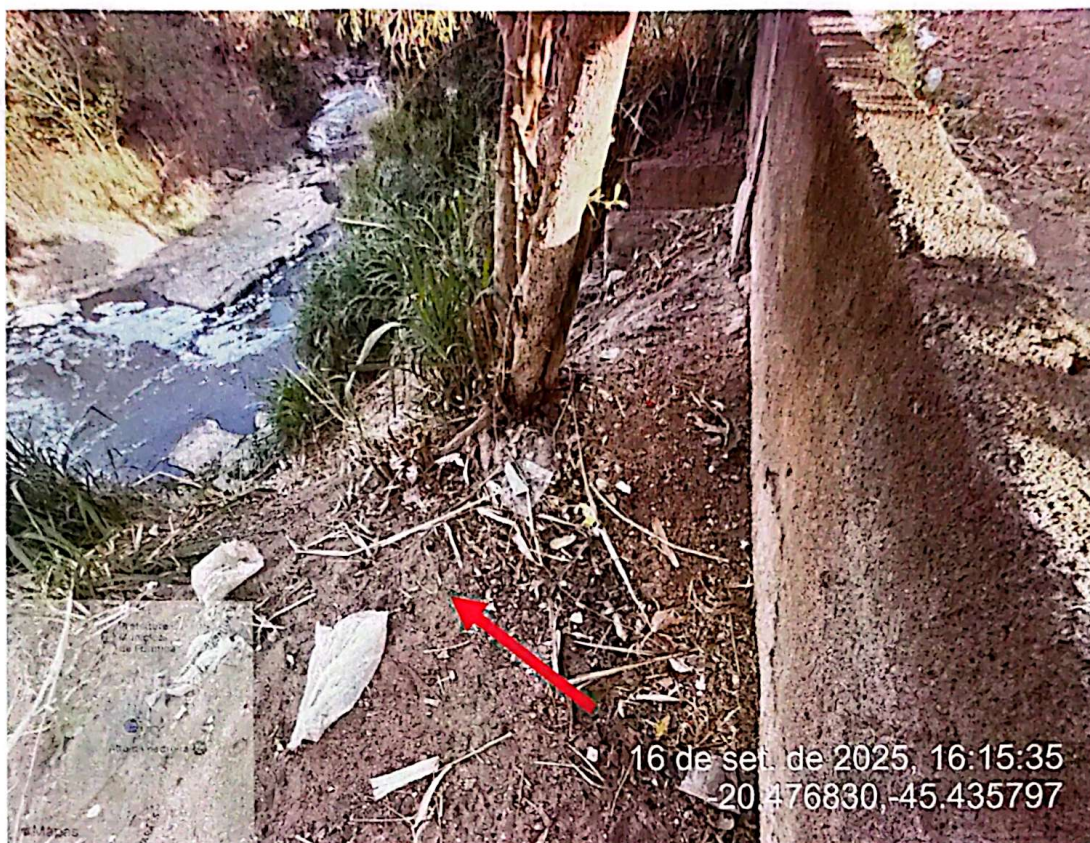
**FOTO 05** – Presença de entulho de construção civil misturado com resíduos recicláveis no talude da Rua da Charqueada.

Que a Secretaria Municipal de Obras e Trânsito avalie as condições de estabilidade do talude localizado no endereço acima citado, tendo em vista a ocorrência de presença de entulho de construção civil no local. É importante que sejam tomadas as medidas necessárias para garantir a segurança e a estabilidade do talude, prevenindo possíveis riscos de deslizamentos e outros danos.

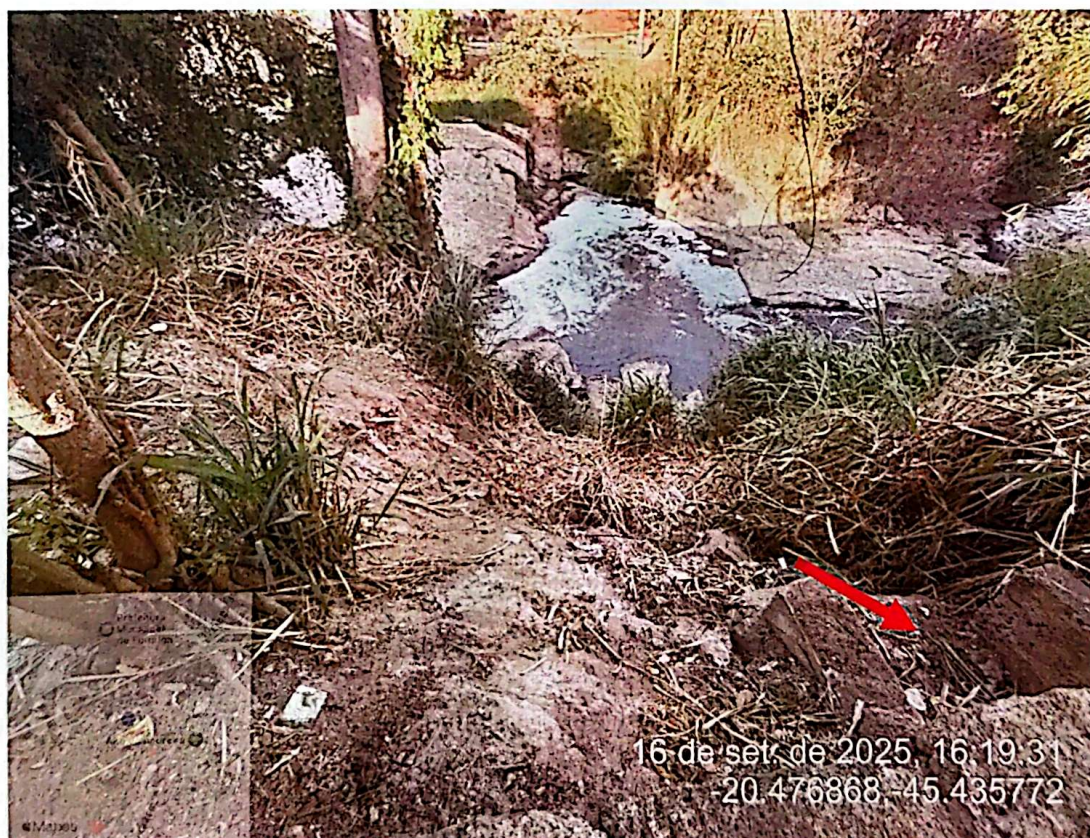
1. A Rua da Charqueada, em frente ao nº 73, Bairro Novo Santo Antônio é pavimentada com paralelepípedos e está situada à montante do Rio Formiga.
2. Existem 02 pontos de captação de águas pluviais nesta Rua que desaguam no talude que faz divisa entre a rua e o Rio Formiga.
3. Entre o talude e o passeio da rua existe uma mureta de bloco de concreto chapiscado com altura igual a 0.85 cm e com um comprimento aproximado de 18,00m
4. Presença de fendas na mureta acima mencionada.
5. Foi identificada uma área do talude desprovida de cobertura vegetal apresentando exposição do solo e sinais de instabilidade devido à presença de entulho proveniente de construção civil, misturado com resíduos reciclável, o que configura descarte irregular de resíduos sólidos.
6. O bueiro existente deságua na crista do talude podendo agravar a estabilidade do talude.

**FOTO 06** – Saída da boca de lobo na crista do talude da Rua da Charqueada.

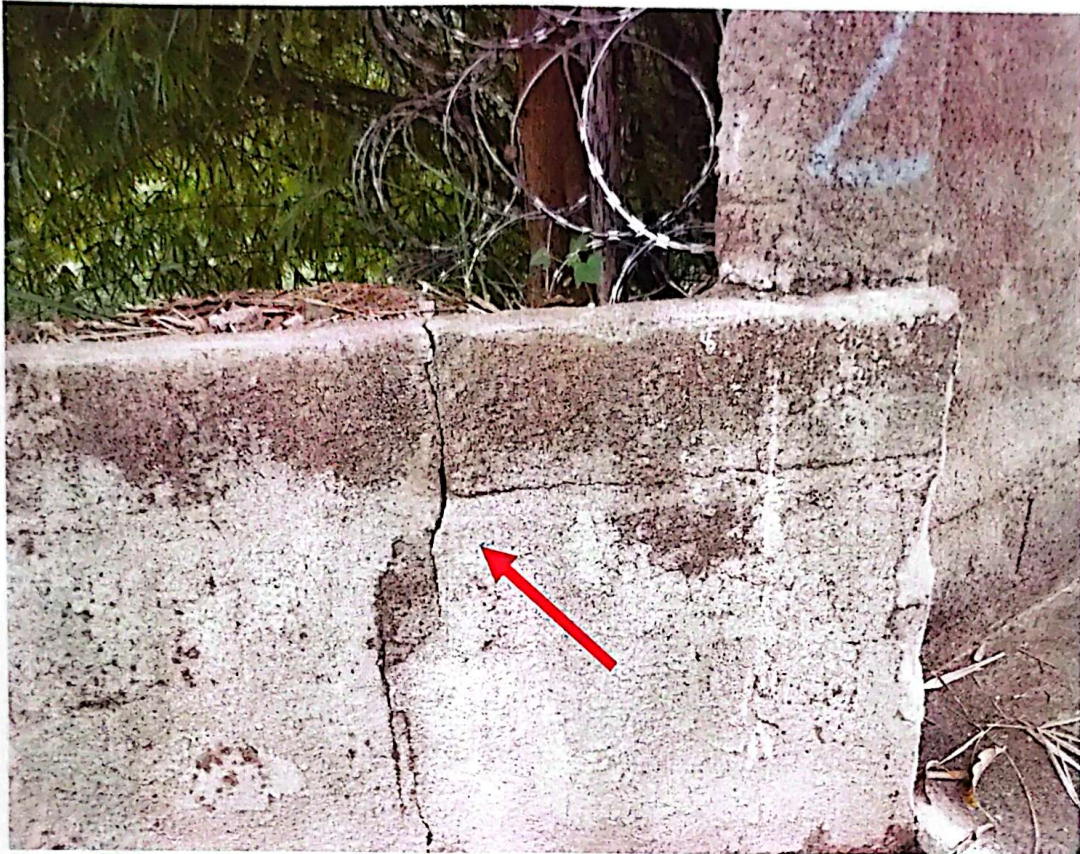
**FOTO 07 – Presença de fendas na mureta da Rua da Charqueada.**

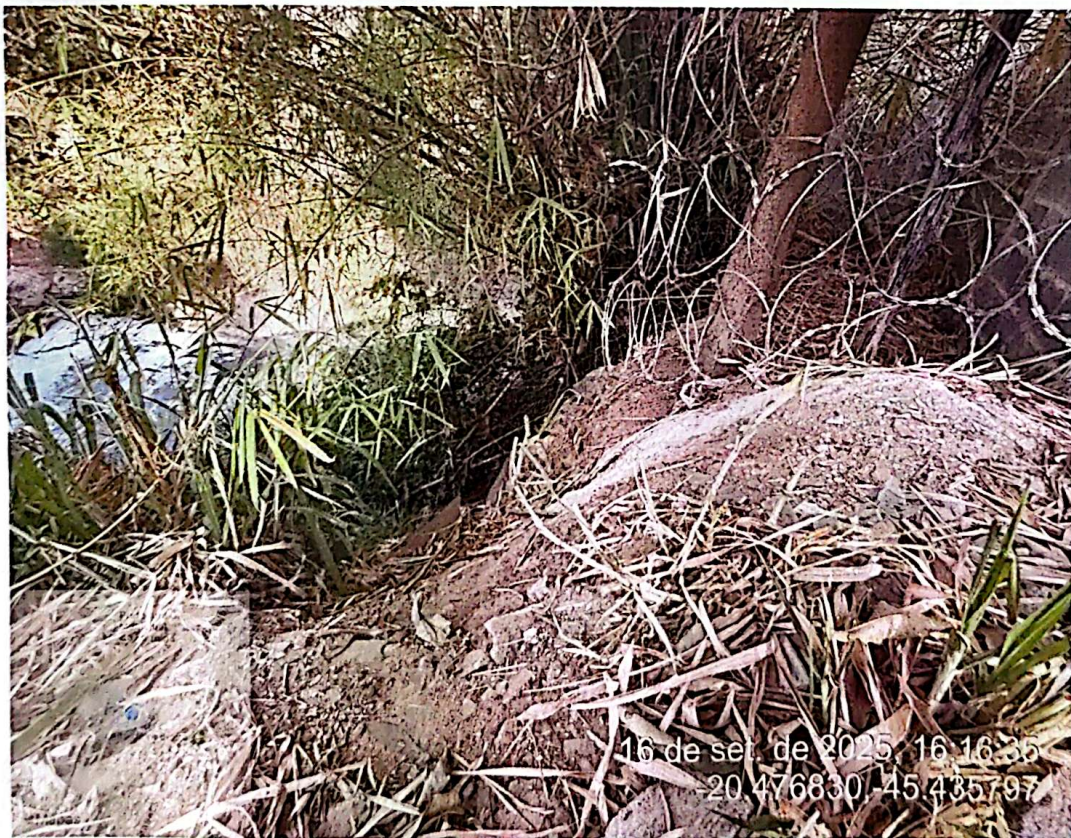
**FOTO 08 - Presença de entulho de construção civil misturado com resíduos recicláveis no talude da Rua da Charqueada com vista de outro ângulo de visão.**
