GABINETE DE CRISE

1ºRELATÓRIO TÉCNICO INTEGRADO

EVENTO PLUVIOMÉTRICO EXTREMO, ENCHENTE E INUNDAÇÃO

Município de Formiga – Minas Gerais

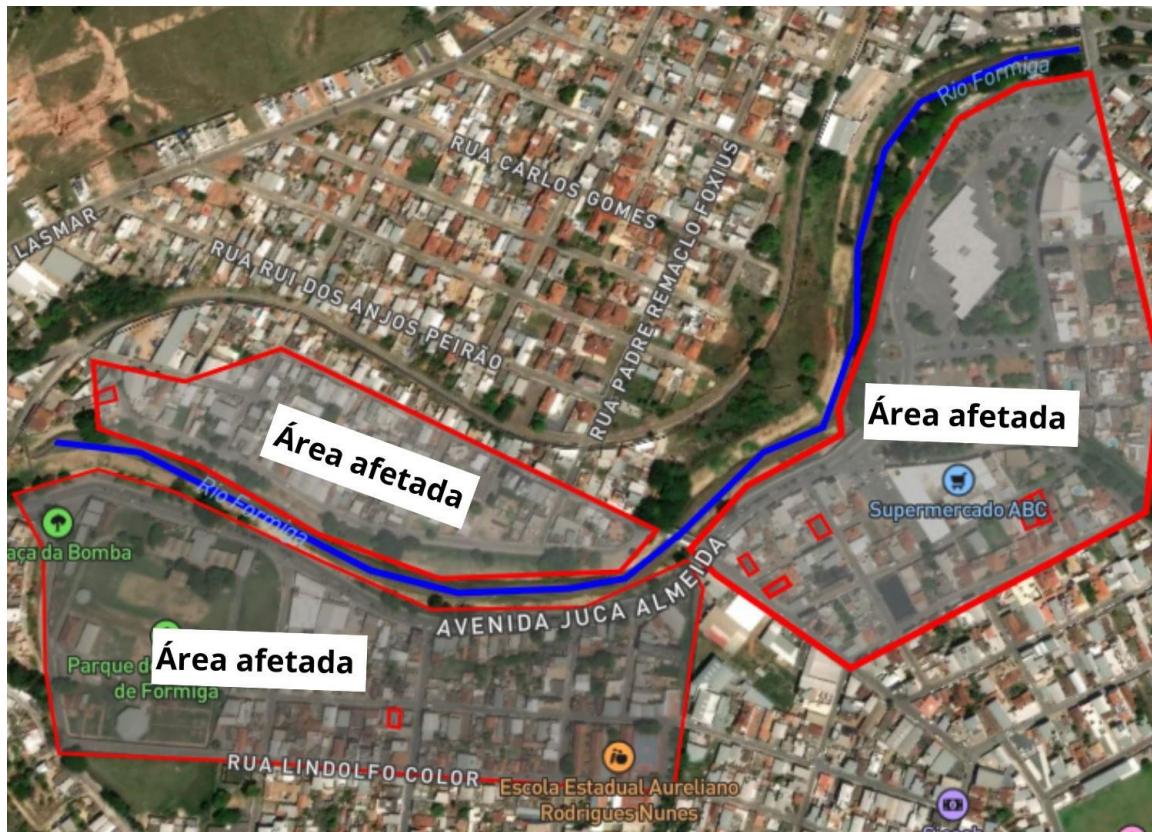
A imagem abaixo evidencia que as áreas mais afetadas pela inundação concentram-se ao longo do leito e das margens do Rio Formiga, com transbordamento atingindo diretamente trechos da Avenida Juca Almeida, áreas residenciais adjacentes, o entorno do Parque Municipal, setores próximos à Rua

Lindolfo Color e a região comercial nas imediações do Supermercado ABC. Observa-se que o avanço da lâmina d'água ultrapassou o canal principal do rio, ocupando zonas urbanizadas em cotas mais baixas, caracterizadas por alta densidade habitacional e presença de equipamentos públicos e privados. Esse padrão espacial indica forte influência da topografia e da ocupação histórica das

margens do curso d'água, potencializando os danos materiais, a interrupção da mobilidade urbana e o risco à população residente e circulante nessas áreas.

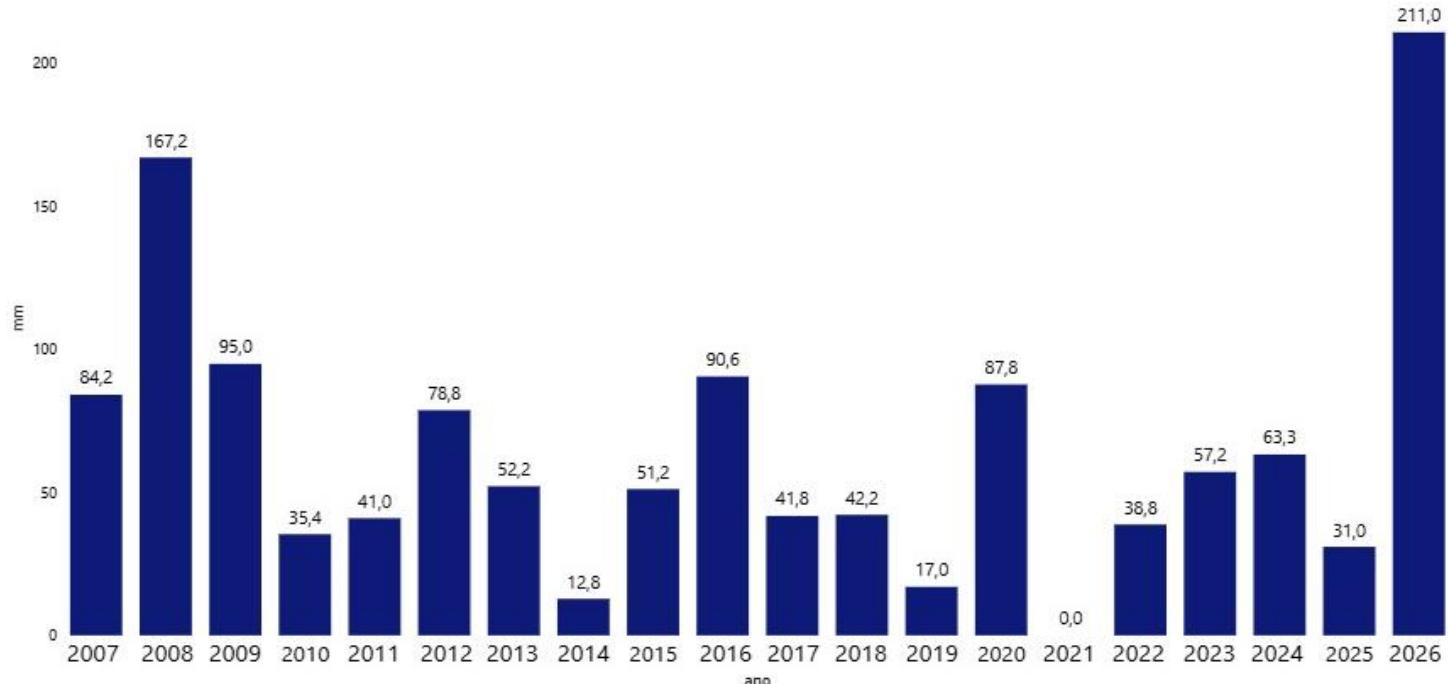
Gráfico 1 - Série Histórica de Precipitação Pluviométrica em janeiro 2025

No dia 23 de janeiro de 2026, o Município de Formiga foi atingido por um evento hidrometeorológico severo, com precipitação acumulada de 211 mm em um intervalo inferior a 24 horas, configurando o maior volume de chuva já registrado no município nos últimos anos (Gráfico 1).

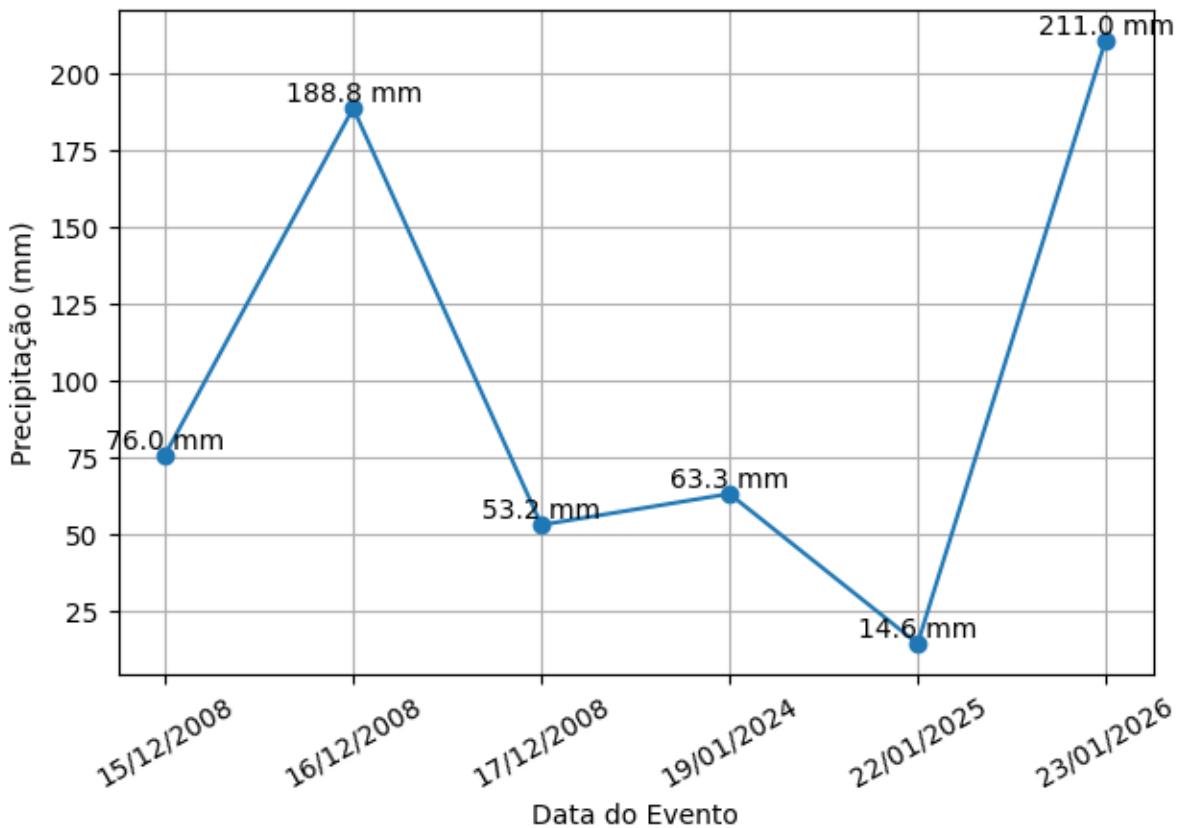
Gráfico 2 - Eventos Pluviométricos Extremos em Formiga/MG – Comparativo Histórico de Precipitações (2008–2026)

O Gráfico 2 abaixo, traz o comparativo de eventos pluviométricos extremos em Formiga/MG demonstra a recorrência histórica de chuvas intensas, porém evidencia que o episódio de 23/01/2026 (211,0 mm) se destaca como o mais severo da série apresentada, superando inclusive os eventos críticos de dezembro de 2008, quando foram registrados 76,0 mm, 188,8 mm e 53,2 mm em dias consecutivos. Observa-se que, embora 2008 tenha apresentado uma sequência de precipitações elevadas, o evento de 2026 foi mais concentrado em curto intervalo de tempo, potencializando seus impactos hidrológicos e estruturais. Em comparação, os eventos de 2024 (63,3 mm) e 2025 (14,6 mm) apresentam menor magnitude e impacto relativo, reforçando que o episódio de 2026 configura um evento extremo atípico, com alto poder de geração de enchentes, enxurradas e danos urbanos, compatível com cenário de desastre natural de grande intensidade.

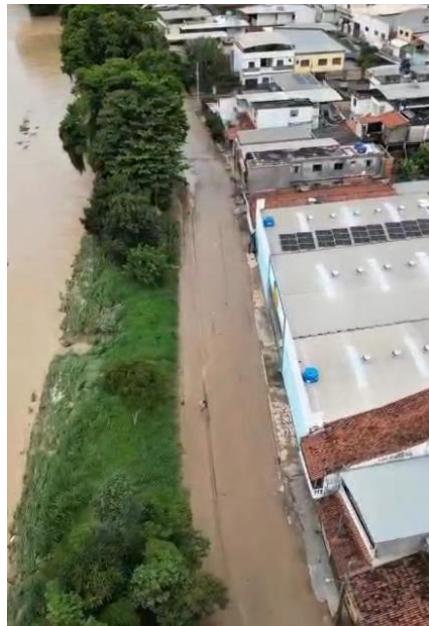
- Alagamentos de vias (Total de 19 vias alagadas) e residências;

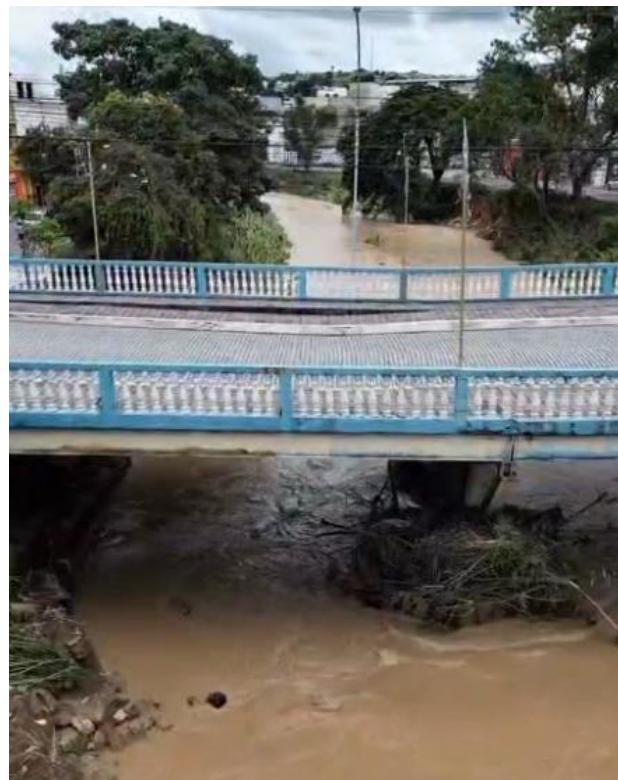
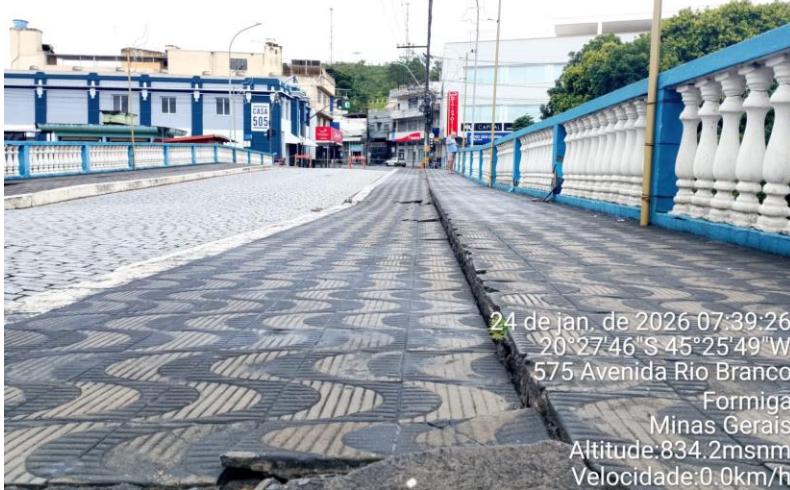
24 de jan. de 2026 07:39:26
20°27'46"S 45°25'49"W
575 Avenida Rio Branco
Formiga
Minas Gerais
Altitude: 834.2msnm
Velocidade: 0.0km/h

- 7 quedas de árvores;
- Danos em 04 pontes e adutoras do SAAE;

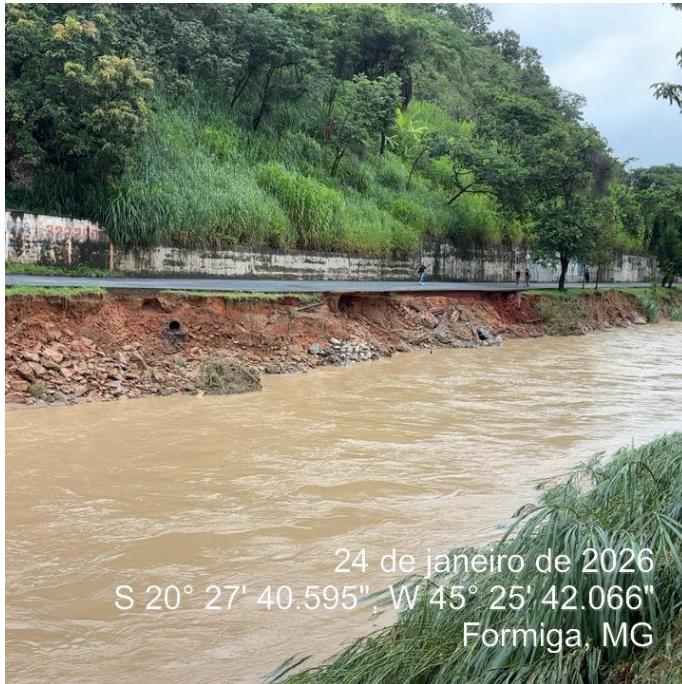
24 de janeiro de 2026
S 20° 27' 40.595", W 45° 25' 42.066"
Formiga, MG

- Interdições temporárias das vias e pontes;

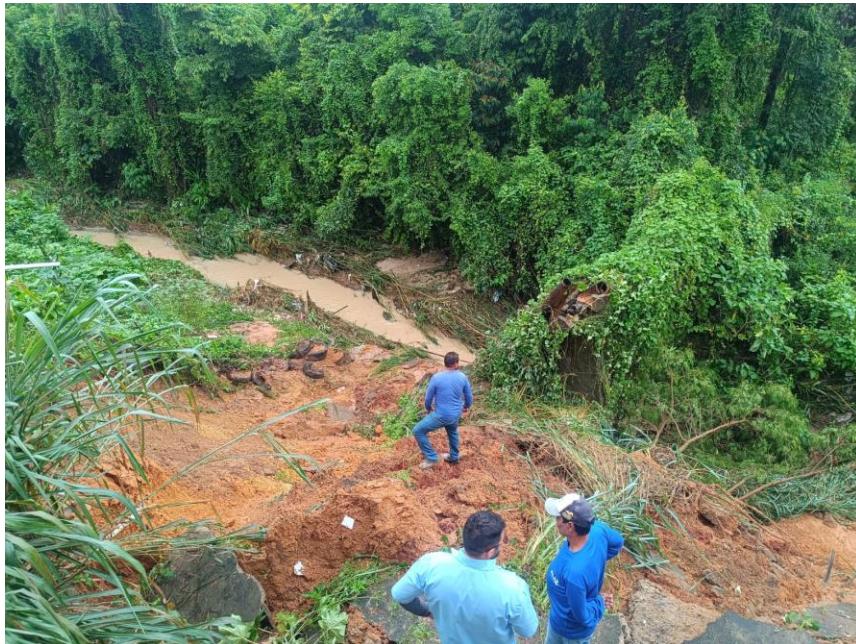
- Rompimento da adutora no bairro São Luiz, que abastece a parte alta da cidade (Bairro Ouro Negro e proximidades).

- Pane elétrica em elevatórias devido ao acumulo de água e lama nos motores e painéis;
- Atendimento emergencial com caminhões-pipa (24 e 25/01);
- Previsão e execução do restabelecimento total em 26/01.

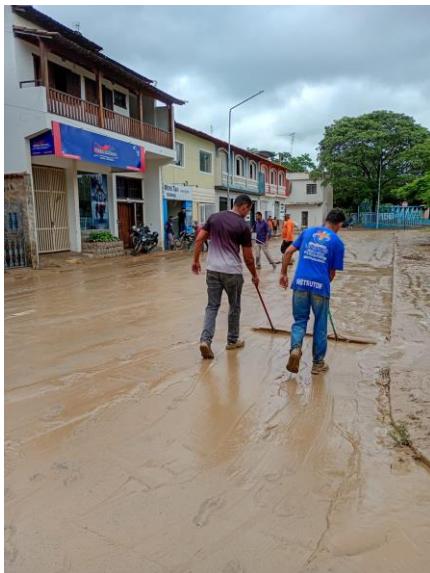
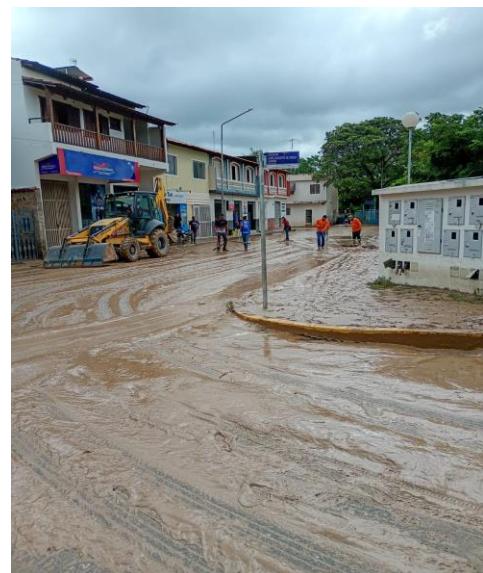
- Limpeza das vias alagadas depois que a água recuou e remoção de lama;

- Operação de maquinário pesado para retirar a lama;
- Atuação em encostas e áreas de risco;
- Uso integral de EPIs, com risco ocupacional mitigado;

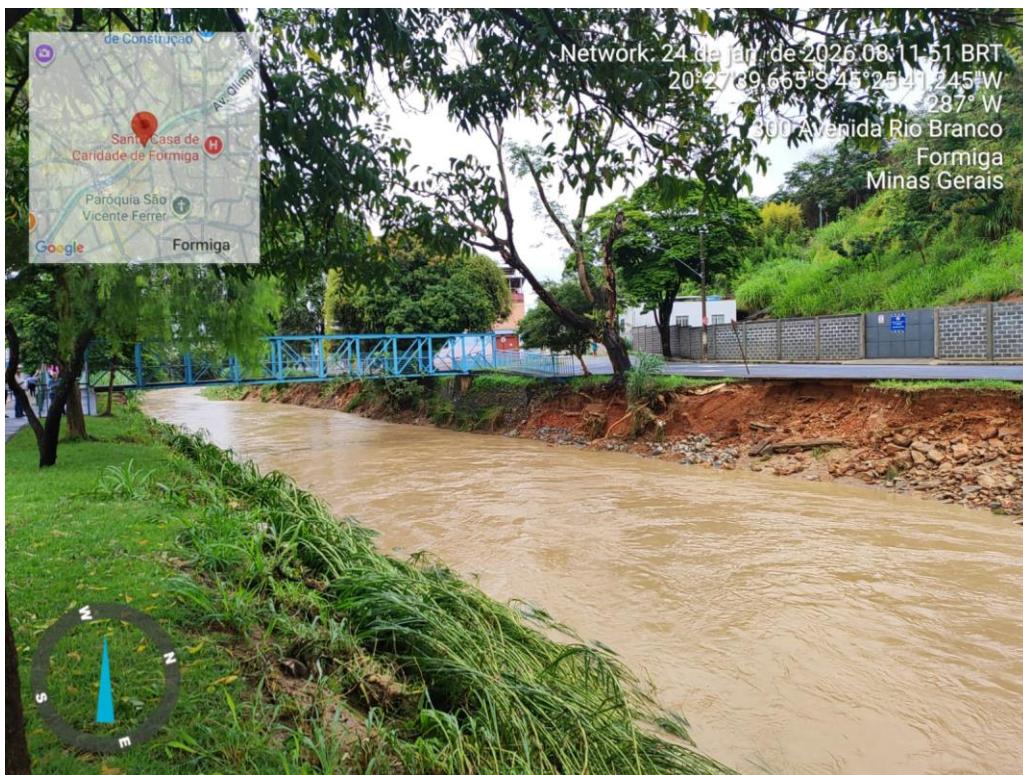
- Rios Formiga e Mata-Cavalo com leitos monitorados, já com a água bem abaixo em relação ao nível em que chegou no evento;
- Risco hidrológico sob controle, sem mais riscos de extravasamento;
- Risco geológico elevado, com escorramento da margem (conforme foto abaixo) com força-tarefa em campo;
